## 13. PALESTRA E CENTRO SERVIZI SCUOLA SECONDARIA "LEONARDO DA VINCI" – Via Garibaldi

SOPRALLUOGO 07/02/2017	
In data 07/02/2017 è stato svolto il sopralluogo alla palazzina aule speciali e palestra della Scuola Secondaria "Leonardo Da Vinci"	
Prove con sclerometro sulle strutture in c.a. a vista	Non fatte
Prove con pacometro per presenza armature	Non fatte
DISSESTI	
<p>La palestra e gli spogliatoi annessi (al piano terra) non presentano quadri fessurativi degni di nota. Si segnalano invece dissesti dovuti alla carente impermeabilizzazione, sia nei servizi igienici, sia, in modo più rilevante, a carico della gronda della palestra sul lato verso la scuola: il fiduciario del plesso, prof. Franco Berti, ci ha segnalato lo stato di degrado in cui versa la gronda con il rischio di caduta di porzioni di materiale sull'area sottostante, tanto che è stata chiusa una delle porte di accesso alla palestra.</p> <p>Nella palazzina dei servizi, si segnalano alcune lesioni nel soffitto nel laboratorio linguistico al piano terra. Si rileva poi un quadro fessurativo a carico della zona dei servizi al primo piano tra lo sbarco delle scale e l'ala sinistra del refettorio (sopra la sala Campani), co

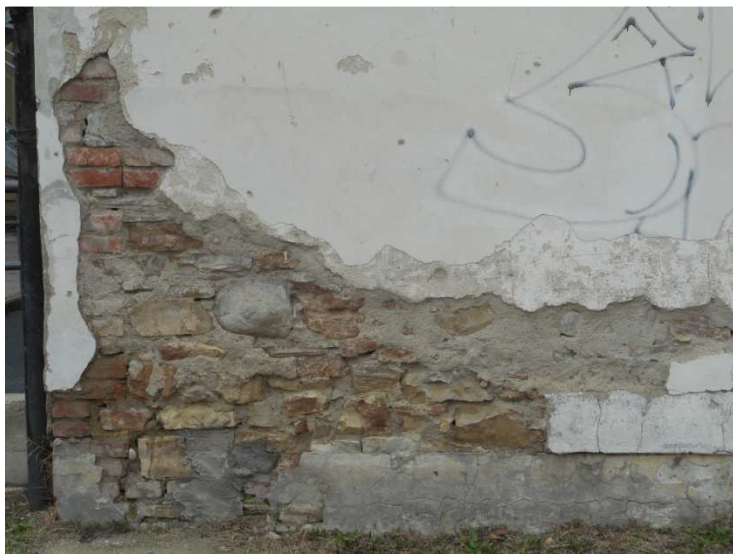
Muratura della palestra in pietrame misto e laterizio

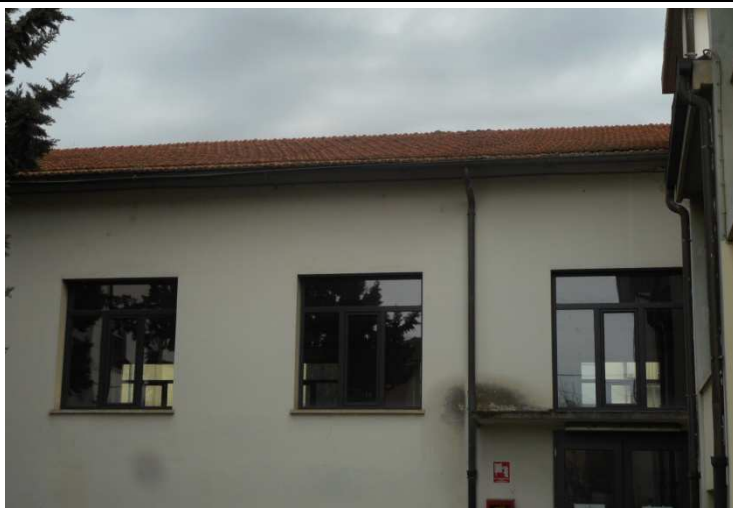
Copertura della palestra verso la scuola

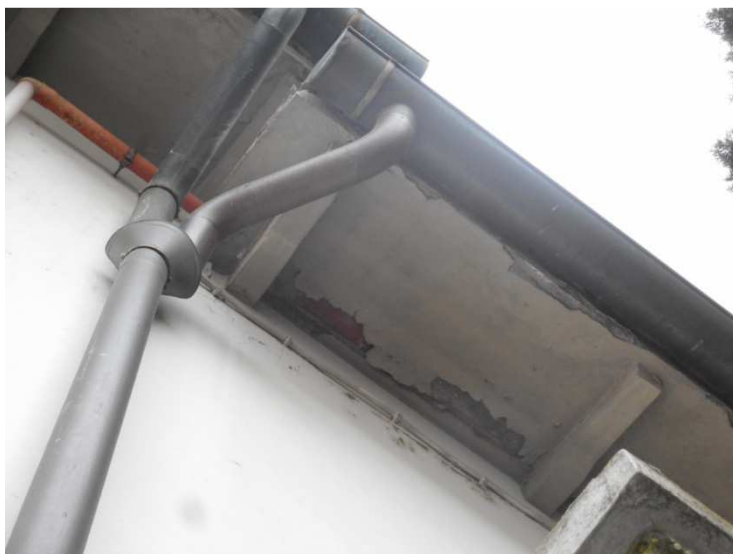
Gronda della copertura della palestra verso la scuola

INDAGINI SUPPLEMENTARI	
<p>Data la scarsità della documentazione e la vetustà della costruzione, si ritiene sia indispensabile fare delle indagini distruttive volte ad accertare la natura dei materiali e delle tecniche costruttive, soprattutto per quanto riguarda le strutture fondali (con saggi dall'esterno del fabbricato) e per quanto riguarda la copertura della palestra.</p> <p>Successivamente è opportuno effettuare una verifica strutturale della palestra per capire quale possa essere il comportamento esibito in caso di azioni sismiche.</p> <p>Per la palazzina dei servizi è opportuna un'indagine per accertare la consistenza dei solai, vista la presenza del quadro fessurativo sopra descritto.</p>	
PRIME INDICAZIONI DI INTERVENTO	
<p>Le indicazioni di intervento discendono dai risultati delle indagini supplementari sopra descritte. Tuttavia si ritiene che sarà sicuramente necessario un intervento in copertura alla palestra, dato lo stato delle gronde.</p>

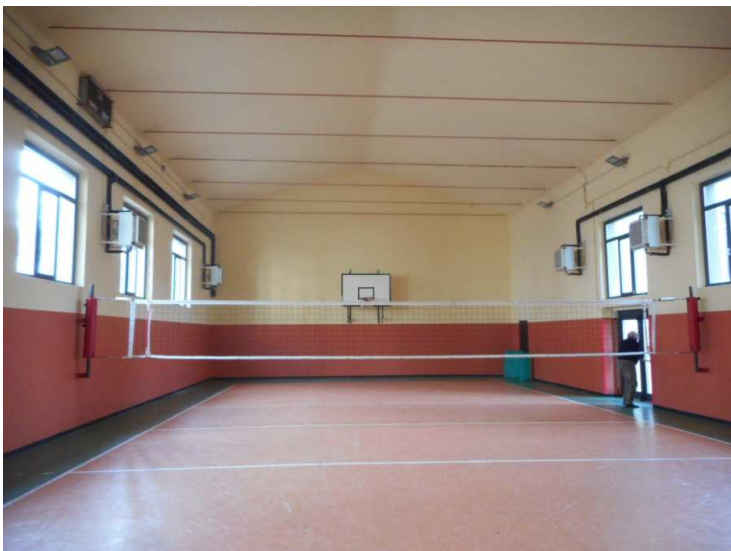
Veduta della palestra con la copertura a due falde

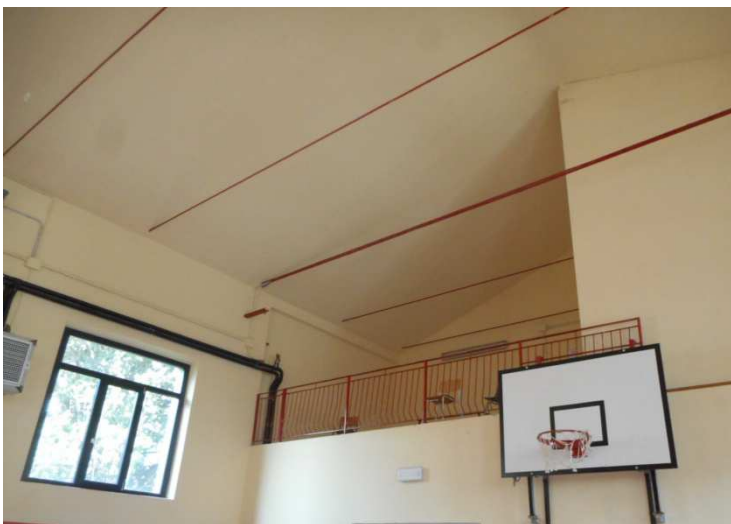
Veduta dei tiranti della copertura

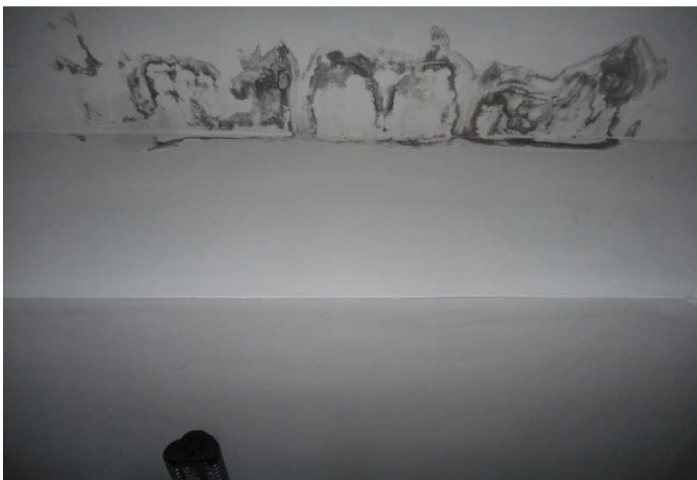
Infiltrazioni di acqua dal tetto nel refettorio (sopra aula Campani)

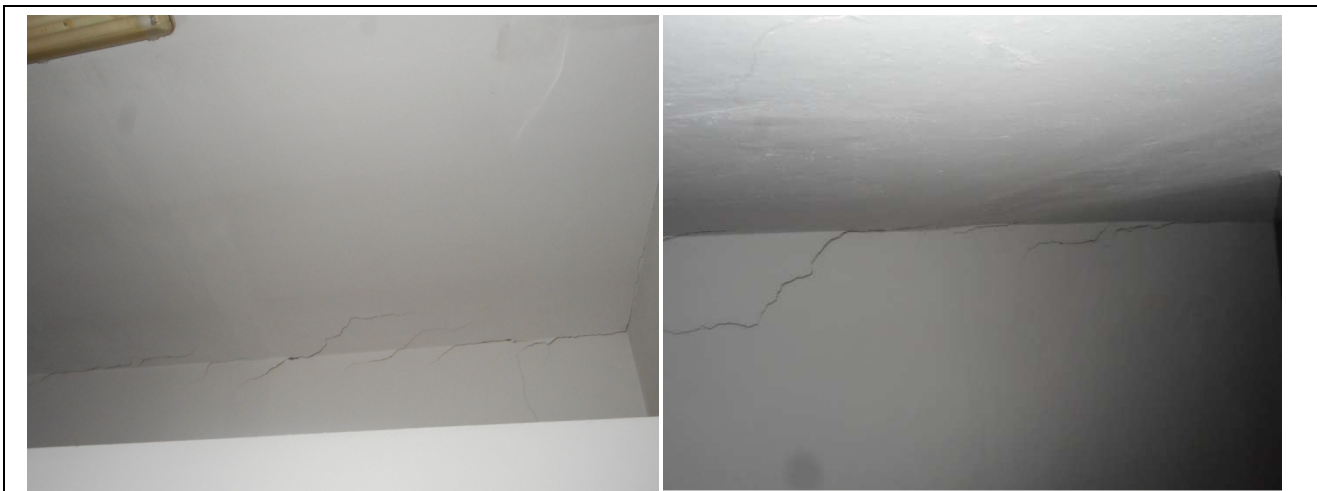
OSSERVAZIONI SULLE VULNERABILITÀ	
<p>Nonostante la scarsa rilevanza del quadro dei dissesti, si segnala che la palestra della scuola Leonardo da Vinci è di vecchia costruzione e non sono stati rinvenuti documenti che diano informazioni esaurienti circa le tecniche e i materiali impiegati.</p> <p>La presenza dei tiranti fa ritenere che la copertura sia realizzata con archi prefabbricati a spinta eliminata, ma non si hanno informazioni sulla eventuale presenza del cordolo di copertura e sulle modalità di realizzazione dell'impalcato.</p> <p>Le murature portanti dovrebbero essere in muratura di pietrame listata con fasce di laterizio, ma anche in questo caso le informazioni reperibili sono scarse.</p> <p>La gronda della palestra, con travetti in cls precompresso e tavelloni intonacati, si presenta in cattive condizioni e si hanno distacchi di intonaco sull'area sottostante.</p> <p>Per la palazzina dei servizi, la documentazione riferisce di prove di carico sui solai e quindi sembrerebbe che la vulnerabilità fosse di livello contenuto. Tuttavia si osserva un quadro fessurativo a carico del solaio soprastante l'aula linguistica.</p> <p>Inoltre deve essere accertata la natura delle lesioni a 45° nella parete dei servizi igienici soprastanti l'aula Campani che potrebbero essere riconducibili a un cedimento del solaio intermedio.</p>

Lesioni in corrispondenza dei servizi igienici al primo piano (sopra l'aula Campani)

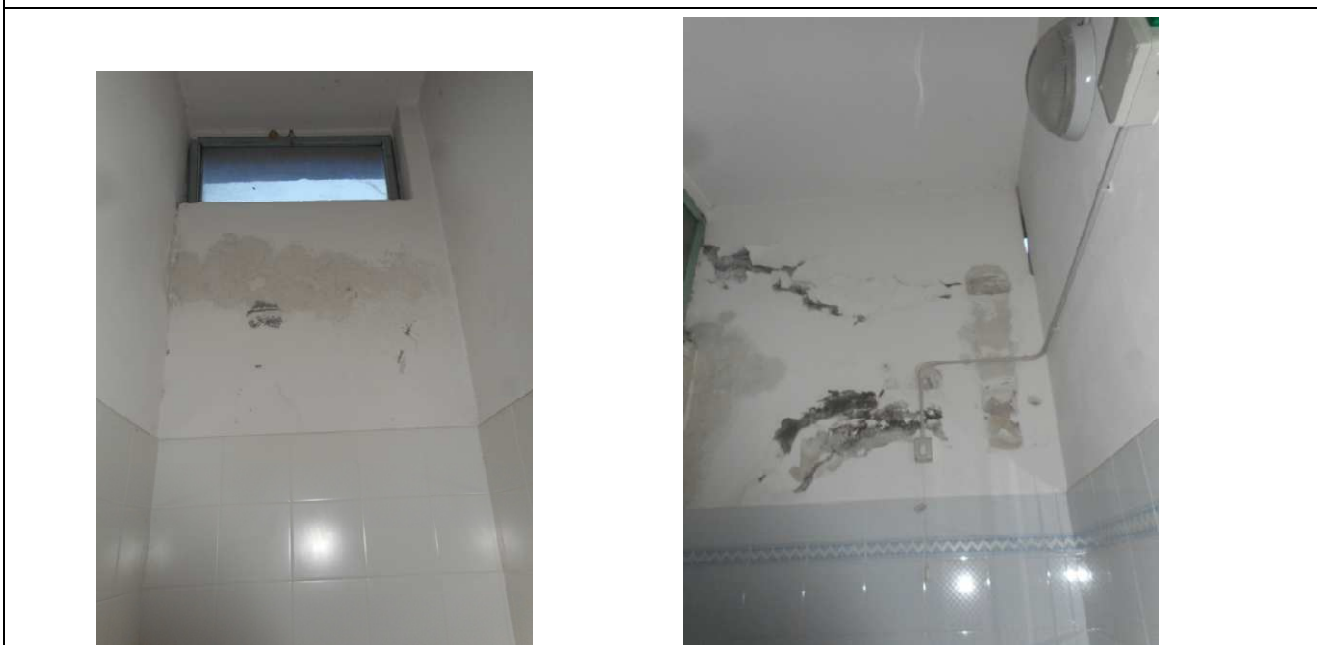
Infiltrazioni di acqua nei servizi igienici del primo piano (in alto a destra si vede l'esterno)
